BATTERI-CERTIFIKAT

AVILOO
BATTERY DIAGNOSTICS

VARUMÄRKE: Polestar
MODELL: 2 - 78 kWh

MÄTARSTÄLLNING: 68 569 km
VIN: YSMVSEDE7PL160294
DATUM OCH TID:
2026-06-29 07:46

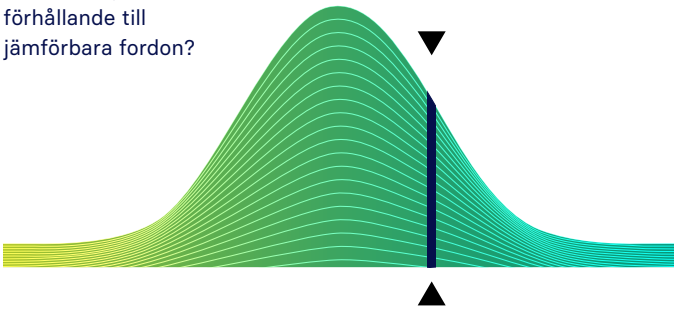
RIKTMÄRKE
Hur står sig ditt fordon i förhållande till jämförbara fordon?

under genomsnittet | genomsnitt | över genomsnittet
