BATTERI-CERTIFIKAT

AVILOO
BATTERY DIAGNOSTICS

MÄRKE: Volkswagen
MODELL: ID3 - 58 kWh

MÄTARSTÄLLNING: 22 688 km
VIN: WVWZZZE1ZPP031580
DATUM OCH TID:
2026-10-23 12:30

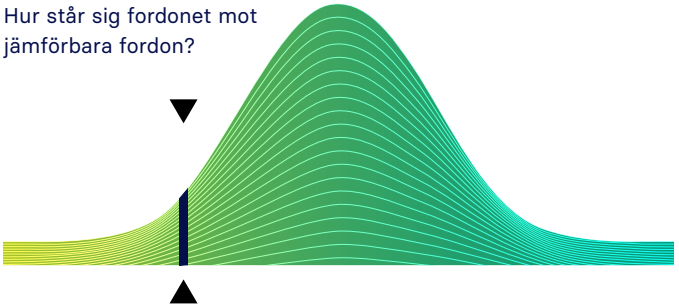
Oberoende
BATTERIHÄLSA (SOH)

94,6 %

ENERGI 55kWh | 58kWh

WLTP-RÄCKVIDD 402km | 425km
