BATTERI-CERTIFIKAT

AVILOO
BATTERY DIAGNOSTICS

VARUMÄRKE: Tesla
MODELL: Model 3 - 60,5 kWh

MÄTARSTÄLLNING: 45 881 km
VIN: LRW3E7FS2PC743684
DATUM OCH TID:
2026-06-12 15:44

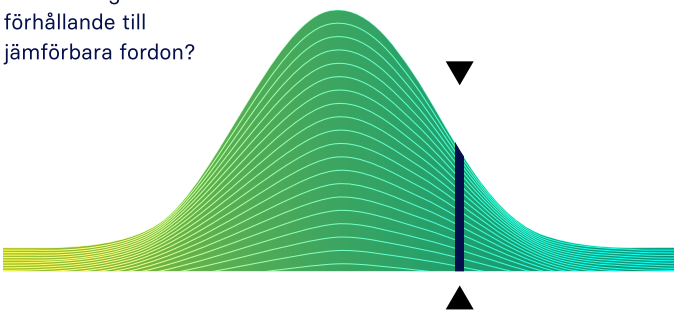
RIKTMÄRKE
Hur står sig ditt fordon i förhållande till jämförbara fordon?

under genomsnittet | genomsnitt | över genomsnittet
