BATTERI-CERTIFIKAT

AVILOO
BATTERY DIAGNOSTICS

MÄRKE: Volkswagen
MODELL: ID3 - 58 kWh

MÄTARSTÄLLNING: 60 314 km
VIN: WVWZZZE1ZPP033566
DATUM OCH TID:
2026-09-30 07:36

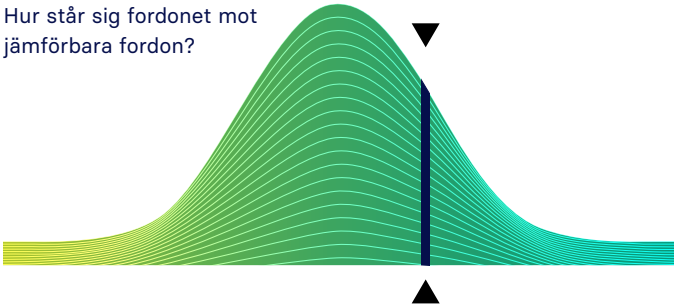
RANKING

JÄMFÖRELSE
Hur står sig fordonet mot jämförbara fordon?

under genomsnittet | genomsnitt | över genomsnittet
