BATTERI-CERTIFIKAT

AVILOO
BATTERY DIAGNOSTICS

VARUMÄRKE: Volkswagen
MODELL: ID3 - 58 kWh

MÄTARSTÄLLNING: 17 148 km
VIN: WVWZZZE1ZPP051302
DATUM OCH TID:
2026-06-11 10:11

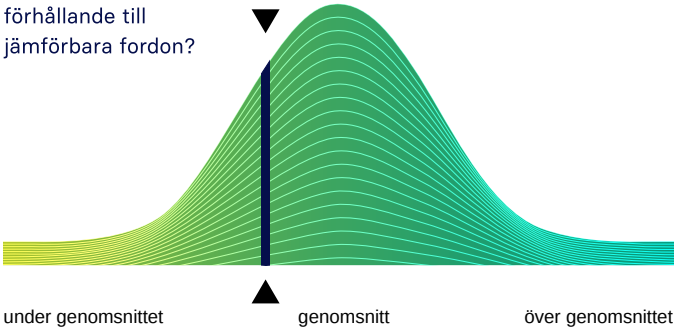
Oberoende
HÄLSOTILLSTÅND (SOH)

96,1 %

ENERGI 56kWh | 58kWh

WLTP-OMRÅDE 408km | 425km

GOD HÄLSA – INGA AVVIKELSER UPPTÄCKTA
