BATTERI-CERTIFIKAT

AVILOO
BATTERY DIAGNOSTICS

CERTIFIKATETS NUMMER: 68931320-6B1A-4B36-8C8C-24B551C6696E

VARUMÄRKE: Volkswagen
MODELL: ID4 - 77 kWh

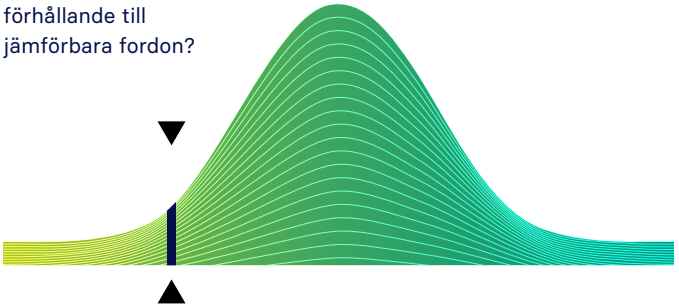
Oberoende
HÄLSOTILLSTÅND (SOH)

96,3 %

ENERGI 74kWh | 77kWh

WLTP-OMRÅDE 527km | 547km
