BATTERI-CERTIFIKAT

AVILOO
BATTERY DIAGNOSTICS

CERTIFIKATETS NUMMER: 6AA9B6ED-91AB-4EF7-93C9-B24346FFC4C6

VARUMÄRKE: Peugeot
MODELL: e-208 - 50 kWh

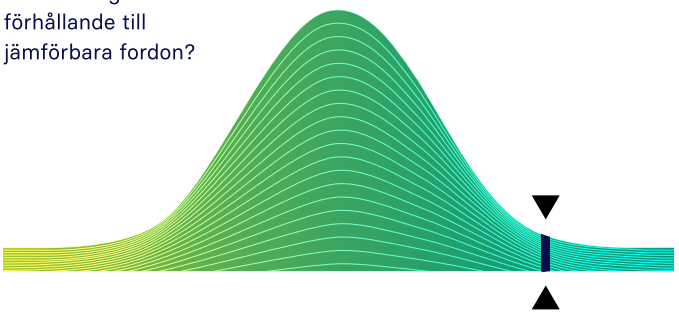
RIKTMÄRKE
Hur står sig ditt fordon i förhållande till jämförbara fordon?

under genomsnittet | genomsnitt | över genomsnittet
