BATTERI-CERTIFIKAT

AVILOO
BATTERY DIAGNOSTICS

VARUMÄRKE: Skoda
MODELL: Enyaq iV - 77 kWh

MÄTARSTÄLLNING: 114 617 km
VIN: TMBLE7NY9PF038808
DATUM OCH TID:
2026-05-22 14:06

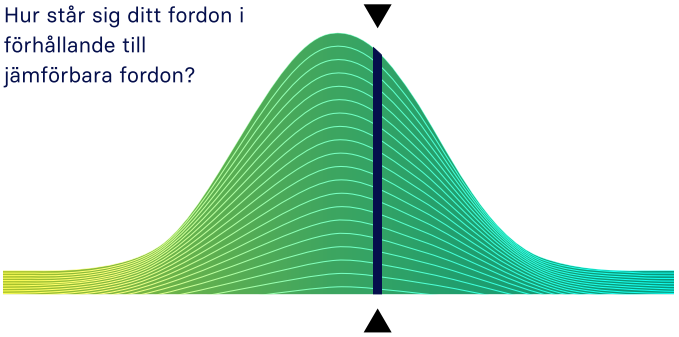
Oberoende
HÄLSOTILLSTÅND (SOH)

92,4 %

ENERGI 71kWh | 77kWh

WLTP-OMRÅDE 544km | 589km
