BATTERI-CERTIFIKAT

AVILOO
BATTERY DIAGNOSTICS

CERTIFIKATETS NUMMER: 6B9F72E5-F0B0-48FC-9003-88F2485F1E26

VARUMÄRKE: Volkswagen
MODELL: ID4 - 77 kWh

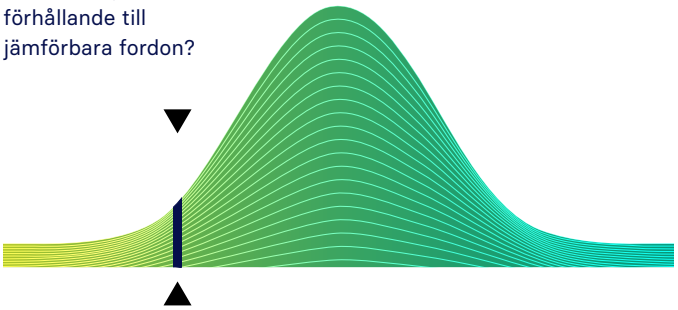
RIKTMÄRKE
Hur står sig ditt fordon i förhållande till jämförbara fordon?

under genomsnittet | genomsnitt | över genomsnittet
