BATTERI-CERTIFIKAT

AVILOO
BATTERY DIAGNOSTICS

MÄRKE: Skoda
MODELL: Enyaq iV - 77 kWh

MÄTARSTÄLLNING: 92 153 km
VIN: TMBGF9NY1PF084885
DATUM OCH TID:
2026-11-03 08:02

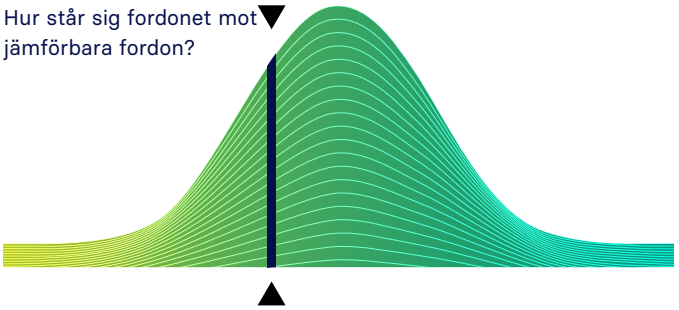
Oberoende
BATTERIHÄLSA (SOH)

92,1 %

ENERGI 71kWh | 77kWh

WLTP-RÄCKVIDD 542km | 589km
