BATTERI-CERTIFIKAT

AVILOO
BATTERY DIAGNOSTICS

VARUMÄRKE: BMW
MODELL: iX3 - 80 kWh

MÄTARSTÄLLNING: 88 083 km
VIN: WBY41DU01NS585925
DATUM OCH TID:
2026-06-01 10:48

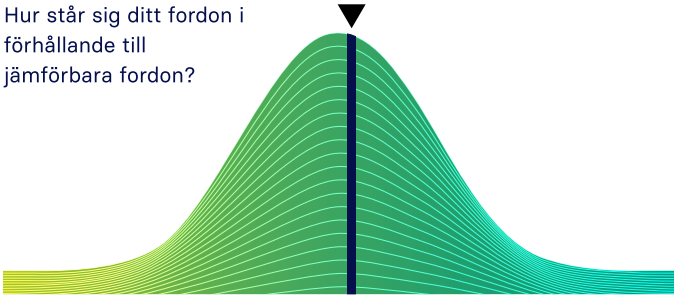
RIKTMÄRKE
Hur står sig ditt fordon i förhållande till jämförbara fordon?

under genomsnittet | genomsnitt | över genomsnittet
