# BATTERI-CERTIFIKAT

AVILOO
BATTERY DIAGNOSTICS

**MÄRKE:** Skoda
**MODELL:** Enyaq iV - 77 kWh

**MÄTARSTÄLLNING:** 86 838 km
**VIN:** TMBJC7NY0MF019136
**DATUM OCH TID:**
2026-10-27 10:44

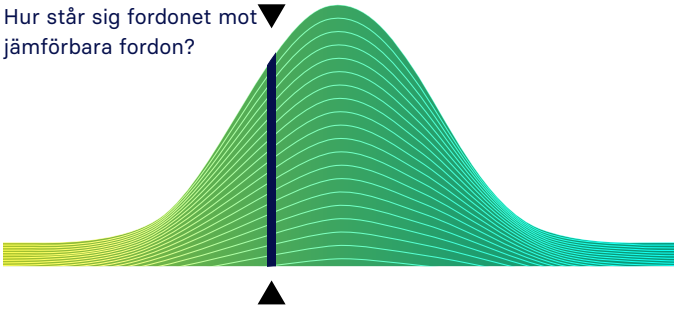
Oberoende
**BATTERIHÄLSA (SOH)**

**92,3 %**

**ENERGI** 71kWh | 77kWh

**WLTP-RÄCKVIDD** 543km | 589km
