BATTERI-CERTIFIKAT

AVILOO
BATTERY DIAGNOSTICS

VARUMÄRKE: Mercedes-Benz
MODELL: EQC 400 - 85 kWh

MÄTARSTÄLLNING: 64 587 km
VIN: W1K2938901F043838
DATUM OCH TID:
2026-04-20 10:34

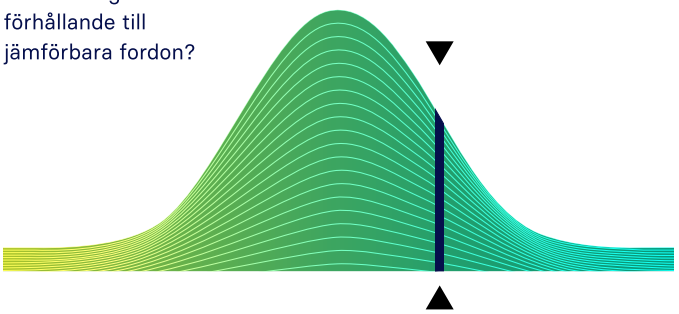
RIKTMÄRKE
Hur står sig ditt fordon i förhållande till jämförbara fordon?

under genomsnittet | genomsnitt | över genomsnittet
