# BATTERI-CERTIFIKAT

AVILOO
BATTERY DIAGNOSTICS

**MÄRKE:** Tesla
**MODELL:** Model Y - 78,8 kWh

**MÄTARSTÄLLNING:** 100 253 km
**VIN:** LRWYGCEK6NC259184
**DATUM OCH TID:**
2026-10-20 15:43

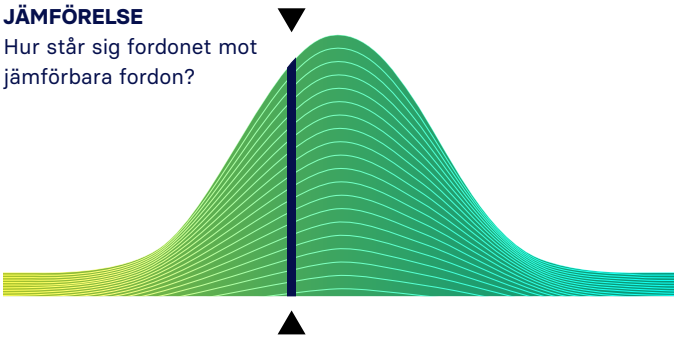
**JÄMFÖRELSE**
Hur står sig fordonet mot jämförbara fordon?
