BATTERI-CERTIFIKAT

AVILOO
BATTERY DIAGNOSTICS

MÄRKE: Polestar
MODELL: 2 - 78 kWh

MÄTARSTÄLLNING: 36 829 km
VIN: LPSVSEDEENL070540
DATUM OCH TID:
2026-11-09 09:23

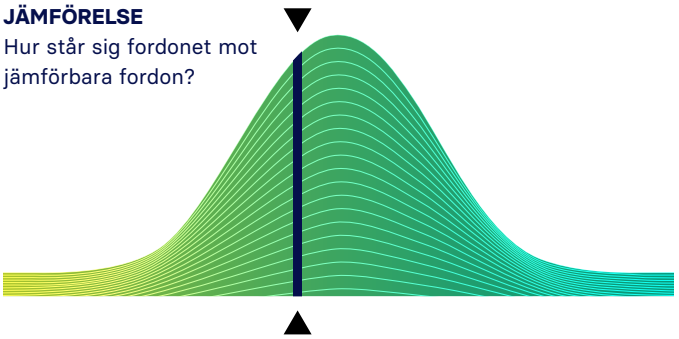
Oberoende
BATTERIHÄLSA (SOH)

95,1 %

GOD BATTERIHÄLSA – INGA AVVIKELSER UPPTÄCKTA
