BATTERI-CERTIFIKAT

AVILOO
BATTERY DIAGNOSTICS

VARUMÄRKE: Volkswagen
MODELL: ID3 - 58 kWh

MÄTARSTÄLLNING: 32 510 km
VIN: WVWZZZE1ZNP007814
DATUM OCH TID:
2026-06-10 09:23

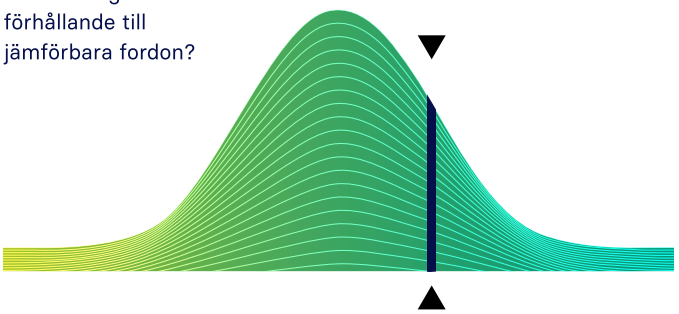
RIKTMÄRKE
Hur står sig ditt fordon i förhållande till jämförbara fordon?

under genomsnittet | genomsnitt | över genomsnittet
