BATTERI-CERTIFIKAT

AVILOO
BATTERY DIAGNOSTICS

MÄRKE: Volvo
MODELL: C40 Recharge - 78 kWh

MÄTARSTÄLLNING: 72 420 km
VIN: YV1XKEDV1P2030175
DATUM OCH TID:
2026-10-26 07:54

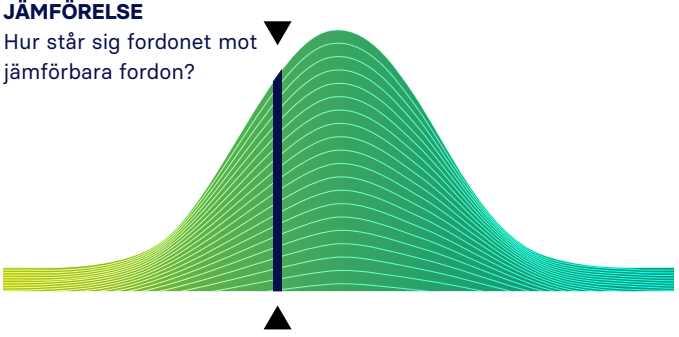
Oberoende
BATTERIHÄLSA (SOH)

93,7 %

ENERGI 70kWh | 75kWh

WLTP-RÄCKVIDD 409km | 437km
