BATTERI-CERTIFIKAT

AVILOO
BATTERY DIAGNOSTICS

VARUMÄRKE: BMW
MODELL: iX1 - 66,5 kWh

MÄTARSTÄLLNING: 45 571 km
VIN: WBY61EF08P5W97702
DATUM OCH TID:
2026-07-09 10:09

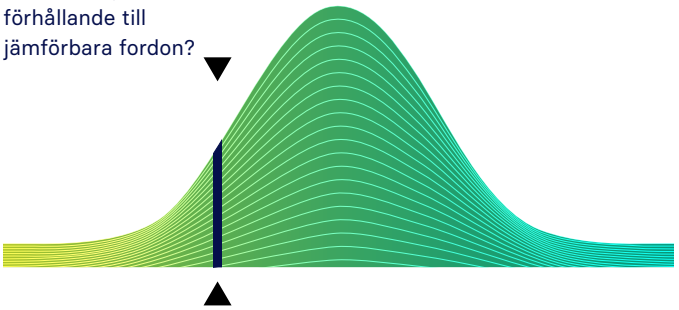
Oberoende
HÄLSOTILLSTÅND (SOH)

95,8 %

GOD HÄLSA – INGA AVVIKELSER UPPTÄCKTA
