BATTERI-CERTIFIKAT

AVILOO
BATTERY DIAGNOSTICS

CERTIFIKATNUMMER: 8755FFC3-5D1F-4E07-9710-7983DF3BD756

MÄRKE: BMW
MODELL: 3 Series Plug-in Hybrid - 11,15 kWh

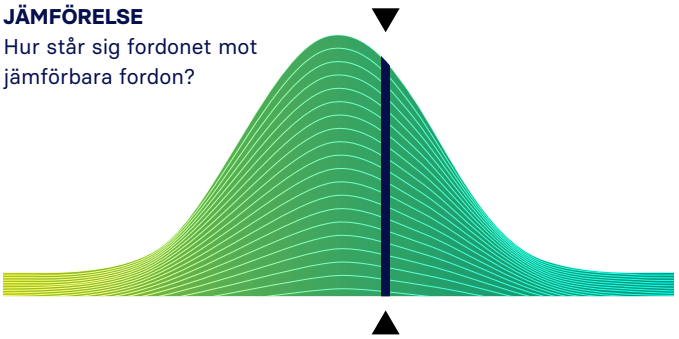
Oberoende
BATTERIHÄLSA (SOH)

89,6 %

GOD BATTERIHÄLSA – INGA AVVIKELSER UPPTÄCKTA
