# BATTERI-CERTIFIKAT

AVILOO
BATTERY DIAGNOSTICS

CERTIFIKATETS NUMMER: 8891B66E-3386-42C6-BA10-757781447235

**VARUMÄRKE:** Mercedes-Benz
**MODELL:** EQA - 66,5 kWh

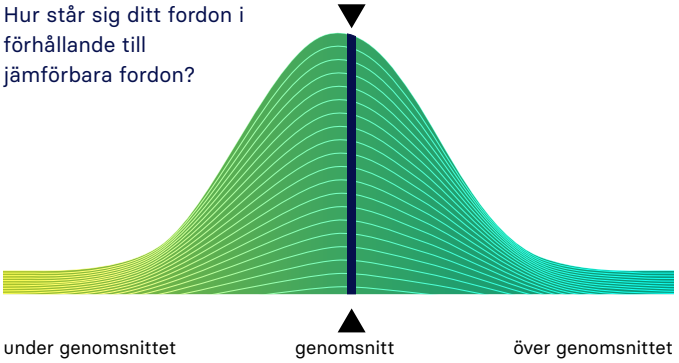
**RIKTMÄRKE**
Hur står sig ditt fordon i förhållande till jämförbara fordon?
