BATTERI-CERTIFIKAT

AVILOO
BATTERY DIAGNOSTICS

VARUMÄRKE: Volkswagen
MODELL: ID4 - 77 kWh

MÄTARSTÄLLNING: 44 119 km
VIN: WVGZZZE2ZPE050284
DATUM OCH TID:
2026-06-23 12:27

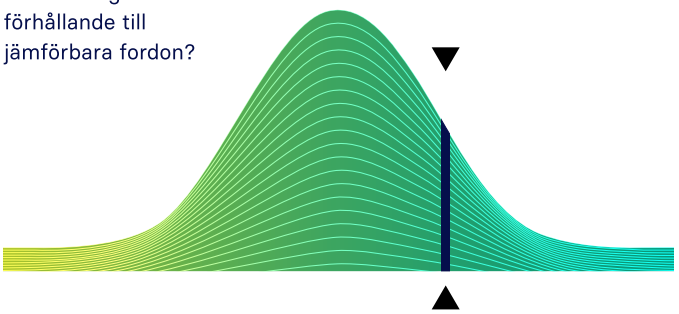
RIKTMÄRKE
Hur står sig ditt fordon i förhållande till jämförbara fordon?

under genomsnittet | genomsnitt | över genomsnittet
