BATTERI-CERTIFIKAT

AVILOO
BATTERY DIAGNOSTICS

VARUMÄRKE: Tesla
MODELL: Model Y - 78,8 kWh

MÄTARSTÄLLNING: 156 537 km
VIN: XP7YGCEK8PB103185
DATUM OCH TID:
2026-09-04 08:54

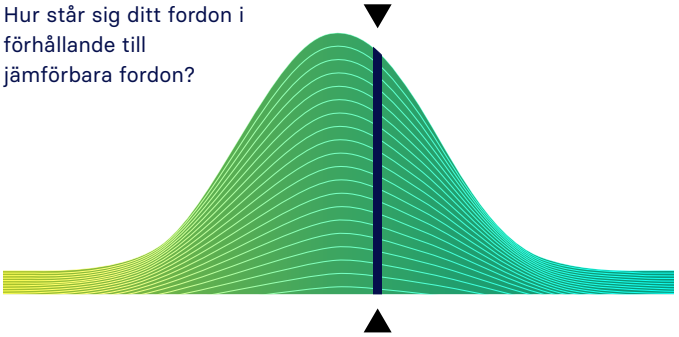
Oberoende
HÄLSOTILLSTÅND (SOH)

90,6 %
