BATTERI-CERTIFIKAT

AVILOO
BATTERY DIAGNOSTICS

VARUMÄRKE: Volkswagen
MODELL: ID4 - 77 kWh

MÄTARSTÄLLNING: 92 224 km
VIN: WVGZZZE2ZNP055749
DATUM OCH TID:
2026-09-23 10:33

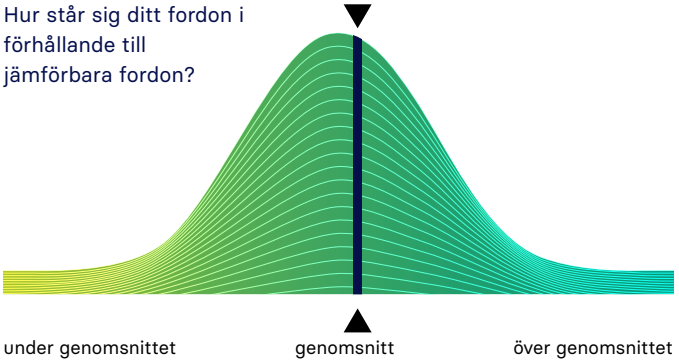
Oberoende
HÄLSOTILLSTÅND (SOH)

93,4 %

GOD HÄLSA – INGA AVVIKELSER UPPTÄCKTA
