# BATTERI-CERTIFIKAT

AVILOO
BATTERY DIAGNOSTICS

CERTIFIKATNUMMER: 8C8B1BD1-B67D-4C90-B09A-B82C07147EFC

**MÄRKE:** BMW
**MODELL:** i3 - 120 Ah

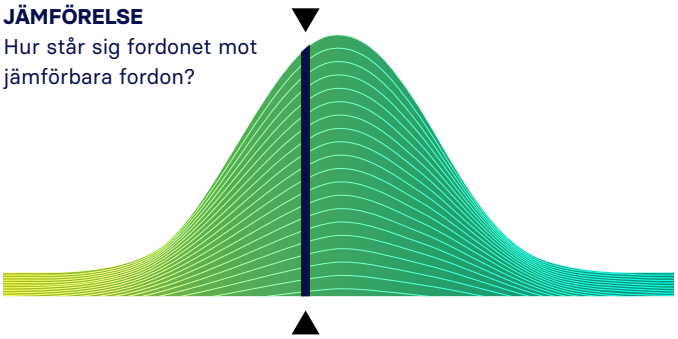
## RANKING

**JÄMFÖRELSE**
Hur står sig fordonet mot jämförbara fordon?
