BATTERI-CERTIFIKAT

AVILOO
BATTERY DIAGNOSTICS

CERTIFIKATNUMMER: 93A336FE-0F22-40EC-A3D2-32E258B22D0C

MÄRKE: Volkswagen
MODELL: ID3 - 58 kWh

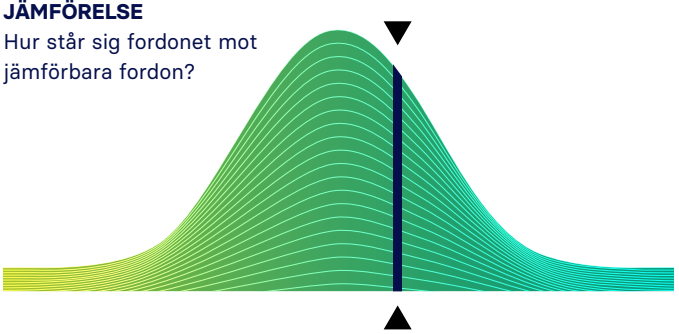
JÄMFÖRELSE
Hur står sig fordonet mot jämförbara fordon?

94,6 %

UTMÄRKT BATTERIHÄLSA – INGA AVVIKELSER UPPTÄCKTA
