BATTERI-CERTIFIKAT

AVILOO
BATTERY DIAGNOSTICS

VARUMÄRKE: BMW
MODELL: iX3 - 80 kWh

MÄTARSTÄLLNING: 74 085 km
VIN: WBY41DU04NS547489
DATUM OCH TID:
2026-09-10 14:27

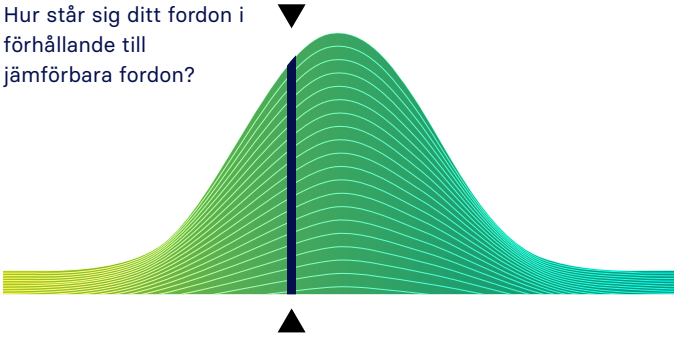
RIKTMÄRKE
Hur står sig ditt fordon i förhållande till jämförbara fordon?

under genomsnittet | genomsnitt | över genomsnittet
