BATTERI-CERTIFIKAT

AVILOO
BATTERY DIAGNOSTICS

MÄRKE: Mercedes-Benz
MODELL: C 300 - 25,4 kWh

MÄTARSTÄLLNING: 29 022 km
VIN: W1KAH5EB4PF083434
DATUM OCH TID:
2026-10-27 15:20

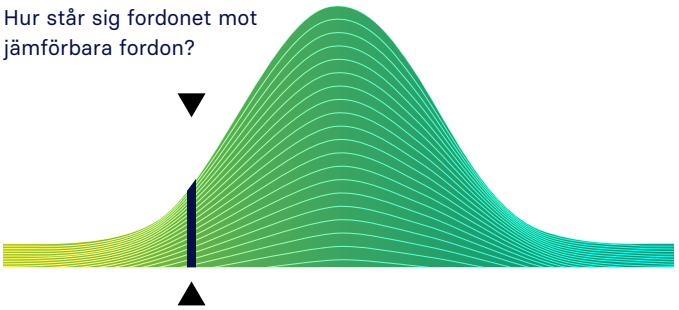
JÄMFÖRELSE
Hur står sig fordonet mot jämförbara fordon?

under genomsnittet | genomsnitt | över genomsnittet
