BATTERI-CERTIFIKAT

AVILOO
BATTERY DIAGNOSTICS

MÄRKE: Volkswagen
MODELL: ID5 - 77 kWh

MÄTARSTÄLLNING: 81 763 km
VIN: WVGZZZE2ZPP504697
DATUM OCH TID:
2026-11-12 17:36

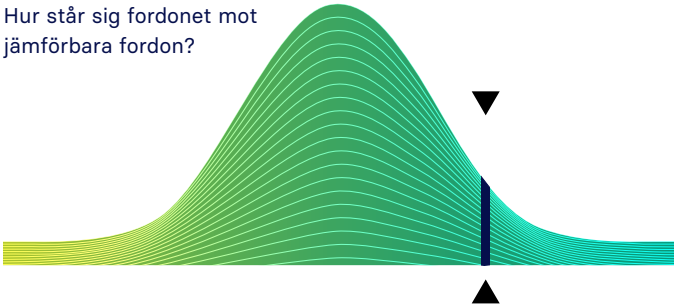
RANKING

JÄMFÖRELSE
Hur står sig fordonet mot jämförbara fordon?
