# BATTERI-CERTIFIKAT

AVILOO
BATTERY DIAGNOSTICS

**VARUMÄRKE:** Tesla
**MODELL:** Model Y - 78,8 kWh

**MÄTARSTÄLLNING:** 90 725 km
**VIN:** XP7YGCEK0PB119560
**DATUM OCH TID:**
2026-06-26 09:18

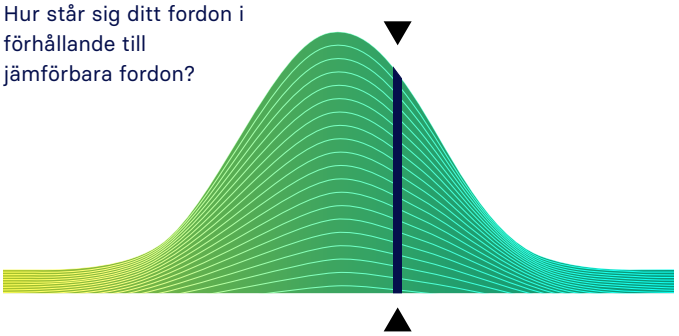
Oberoende
**HÄLSOTILLSTÅND (SOH)**

**93,2 %**

**ENERGI** 73kWh | 79kWh

**WLTP-OMRÅDE** 580km | 622km
