BATTERI-CERTIFIKAT

AVILOO
BATTERY DIAGNOSTICS

MÄRKE: Tesla
MODELL: Model Y - 78,8 kWh

MÄTARSTÄLLNING: 88 461 km
VIN: XP7YGCEK6PB086595
DATUM OCH TID:
2026-10-22 16:19

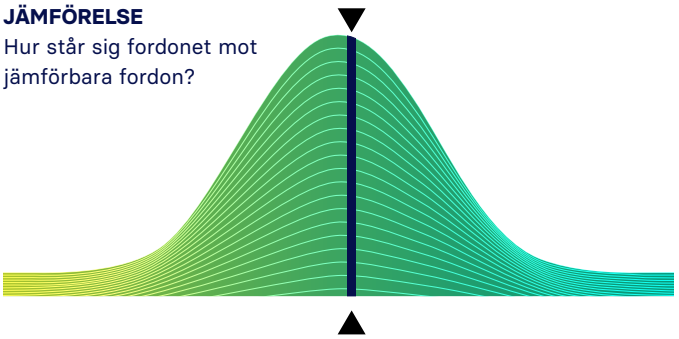
Oberoende
BATTERIHÄLSA (SOH)

92,5 %

GOD BATTERIHÄLSA – INGA AVVIKELSER UPPTÄCKTA
