BATTERI-CERTIFIKAT

AVILOO
BATTERY DIAGNOSTICS

MÄRKE: BMW
MODELL: 3 Series Plug-in Hybrid - 11,15 kWh

MÄTARSTÄLLNING: 100 094 km
VIN: WBA71CY04PFN36245
DATUM OCH TID: 2026-11-03 11:11

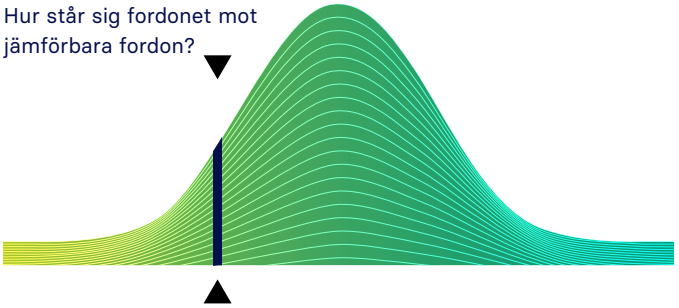
Oberoende
BATTERIHÄLSA (SOH)

85,0 %

ACCEPTABEL BATTERIHÄLSA – INGA AVVIKELSER UPPTÄCKTA
