BATTERI-CERTIFIKAT

AVILOO
BATTERY DIAGNOSTICS

CERTIFIKATNUMMER: B38052AF-670D-4AD2-BC1D-0C3598319AE5

MÄRKE: Volkswagen
MODELL: ID3 - 58 kWh

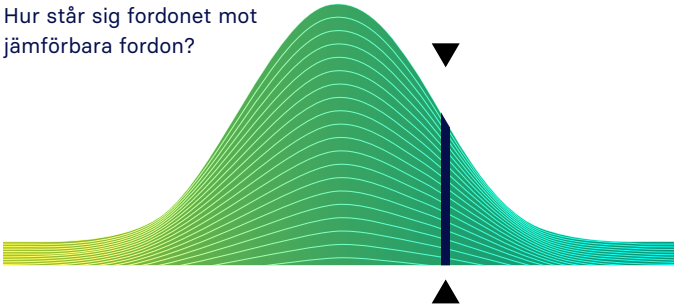
JÄMFÖRELSE
Hur står sig fordonet mot jämförbara fordon?

under genomsnittet | genomsnitt | över genomsnittet
