BATTERI-CERTIFIKAT

AVILOO
BATTERY DIAGNOSTICS

CERTIFIKATNUMMER: BAA2EC1E-1A11-4BE5-96C8-FC1522BD8AC6

MÄRKE: Volkswagen
MODELL: ID5 - 77 kWh

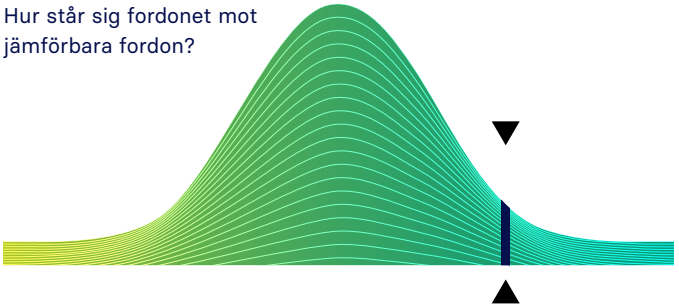
Oberoende
BATTERIHÄLSA (SOH)

97,3 %

ENERGI 75kWh | 77kWh

WLTP-RÄCKVIDD 538km | 553km
