BATTERI-CERTIFIKAT

AVILOO
BATTERY DIAGNOSTICS

VARUMÄRKE: BMW
MODELL: iX1 - 66,5 kWh

MÄTARSTÄLLNING: 114 424 km
VIN: WBY61EF0XR5X42190
DATUM OCH TID:
2026-09-01 10:27

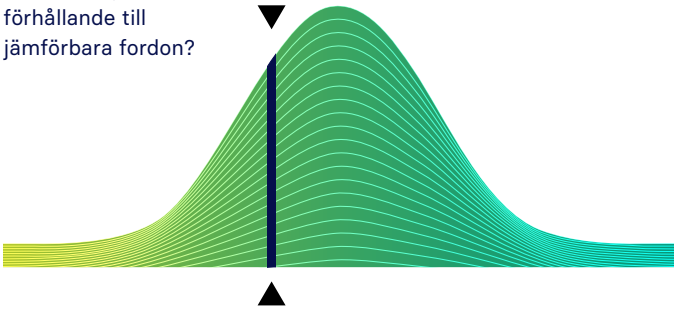
RIKTMÄRKE
Hur står sig ditt fordon i förhållande till jämförbara fordon?

under genomsnittet | genomsnitt | över genomsnittet
