BATTERI-CERTIFIKAT

AVILOO
BATTERY DIAGNOSTICS

MÄRKE: Tesla
MODELL: Model 3 - 78,8 kWh

MÄTARSTÄLLNING: 39 796 km
VIN: LRW3E7EK5RC076470
DATUM OCH TID:
2026-10-07 09:45

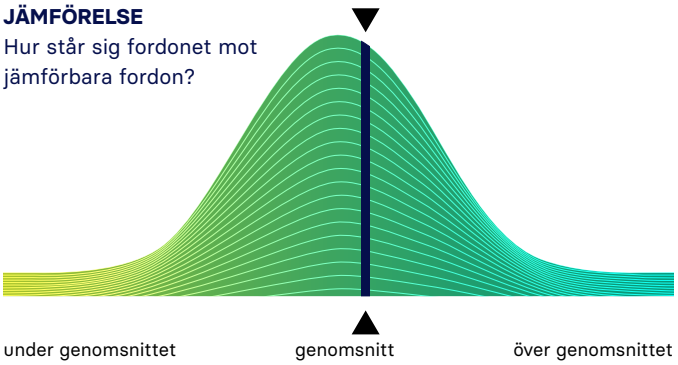
RANKING

JÄMFÖRELSE
Hur står sig fordonet mot jämförbara fordon?
