BATTERI-CERTIFIKAT

AVILOO
BATTERY DIAGNOSTICS

MÄRKE: Polestar
MODELL: 2 - 78 kWh

MÄTARSTÄLLNING: 66 194 km
VIN: LPSVSEGEKNL048494
DATUM OCH TID:
2026-10-23 09:12

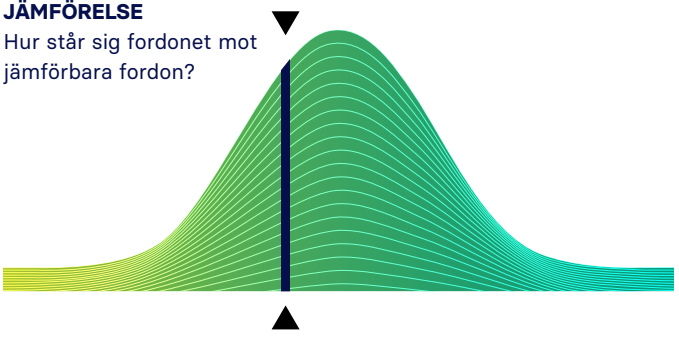
Oberoende
BATTERIHÄLSA (SOH)

93,5 %

GOD BATTERIHÄLSA – INGA AVVIKELSER UPPTÄCKTA
