BATTERI-CERTIFIKAT

AVILOO
BATTERY DIAGNOSTICS

CERTIFIKATETS NUMMER: CF798965-E52A-4BDA-8BCF-400F82C6E386

VARUMÄRKE: Tesla
MODELL: Model Y - 60,5 kWh

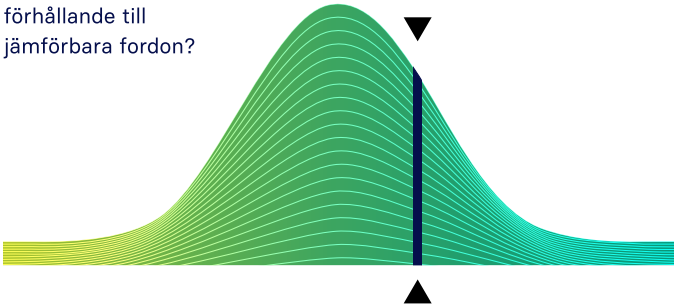
RIKTMÄRKE
Hur står sig ditt fordon i förhållande till jämförbara fordon?

under genomsnittet | genomsnitt | över genomsnittet
