BATTERI-CERTIFIKAT

AVILOO
BATTERY DIAGNOSTICS

CERTIFIKATETS NUMMER: D574FF11-123C-4BA5-BEEB-4AC6A5085D58

VARUMÄRKE: Volkswagen
MODELL: ID4 - 77 kWh

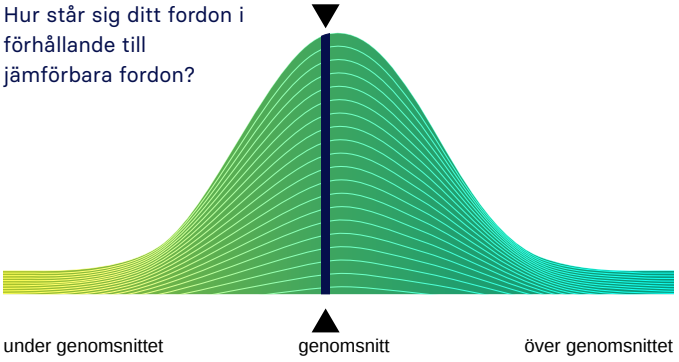
RIKTMÄRKE
Hur står sig ditt fordon i förhållande till jämförbara fordon?
