BATTERI-CERTIFIKAT

AVILOO
BATTERY DIAGNOSTICS

VARUMÄRKE: Volvo
MODELL: XC60 T6/T8 - 18,8 kWh

MÄTARSTÄLLNING: 72 320 km
VIN: YV1UZH1VDN1082922
DATUM OCH TID:
2026-08-17 17:57

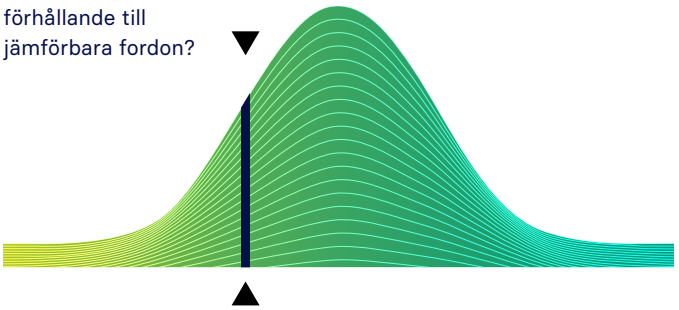
RIKTMÄRKE
Hur står sig ditt fordon i förhållande till jämförbara fordon?

under genomsnittet | genomsnitt | över genomsnittet
