BATTERI-CERTIFIKAT

AVILOO
BATTERY DIAGNOSTICS

MÄRKE: Volkswagen
MODELL: ID7 - 77 kWh

MÄTARSTÄLLNING: 59 786 km
VIN: WVWZZZED1RE502318
DATUM OCH TID:
2026-11-12 07:52

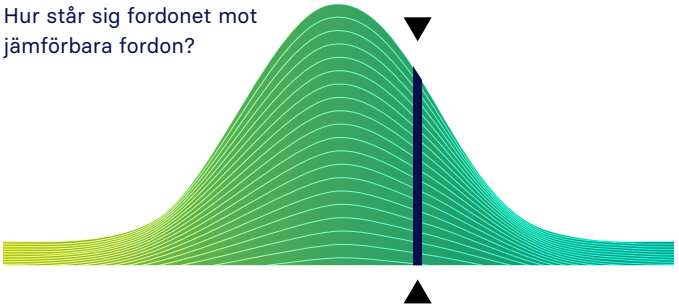
Oberoende
BATTERIHÄLSA (SOH)

95,9 %

UTMÄRKT BATTERIHÄLSA – INGA AVVIKELSER UPPTÄCKTA
