BATTERI-CERTIFIKAT

AVILOO
BATTERY DIAGNOSTICS

VARUMÄRKE: Kia
MODELL: Sportage PHEV - 13,8 kWh

MÄTARSTÄLLNING: 99 386 km
VIN: U5YPV81HDNL048071
DATUM OCH TID:
2026-09-23 08:00

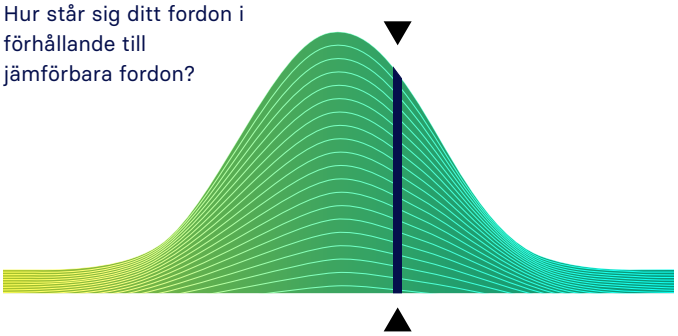
RIKTMÄRKE
Hur står sig ditt fordon i förhållande till jämförbara fordon?

under genomsnittet | genomsnitt | över genomsnittet
