BATTERI-CERTIFIKAT

AVILOO
BATTERY DIAGNOSTICS

VARUMÄRKE: Tesla
MODELL: Model Y - 78,8 kWh

MÄTARSTÄLLNING: 56 572 km
VIN: XP7YGCEK0PB175630
DATUM OCH TID:
2026-09-17 09:51

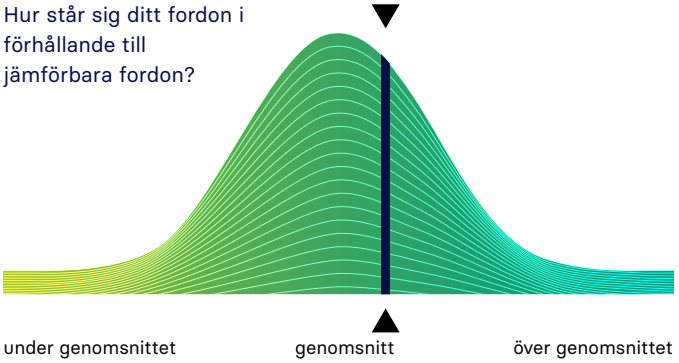
RIKTMÄRKE
Hur står sig ditt fordon i förhållande till jämförbara fordon?

94,8 %

UTMÄRKT HÄLSA – INGA AVVIKELSER UPPTÄCKTA
