BATTERI-CERTIFIKAT

AVILOO
BATTERY DIAGNOSTICS

MÄRKE: Mercedes-Benz
MODELL: C 300 - 13,5 kWh

MÄTARSTÄLLNING: 104 127 km
VIN: W1K2052531G065212
DATUM OCH TID:
2026-10-09 14:47

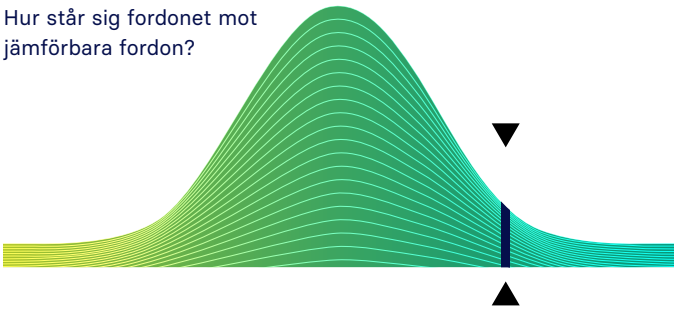
JÄMFÖRELSE
Hur står sig fordonet mot jämförbara fordon?
