BATTERI-CERTIFIKAT

AVILOO
BATTERY DIAGNOSTICS

VARUMÄRKE: Polestar
MODELL: 2 - 78 kWh

MÄTARSTÄLLNING: 93 177 km
VIN: LPSVSEDEENL047995
DATUM OCH TID:
2026-06-15 14:35

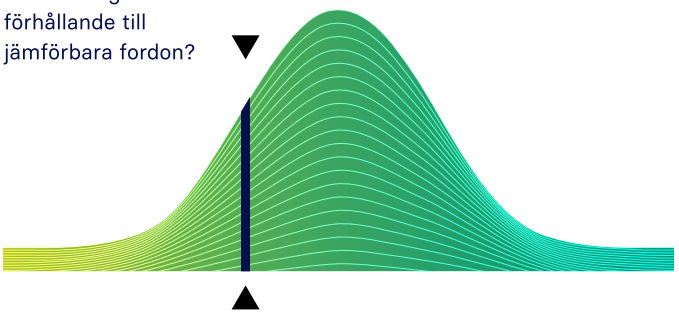
Oberoende
HÄLSOTILLSTÅND (SOH)

92,3 %

GOD HÄLSA – INGA AVVIKELSER UPPTÄCKTA
