BATTERI-CERTIFIKAT

AVILOO
BATTERY DIAGNOSTICS

MÄRKE: Polestar
MODELL: 2 - 82 kWh

MÄTARSTÄLLNING: 26 894 km
VIN: YSMVSFER2SL324602
DATUM OCH TID:
2026-10-29 07:55

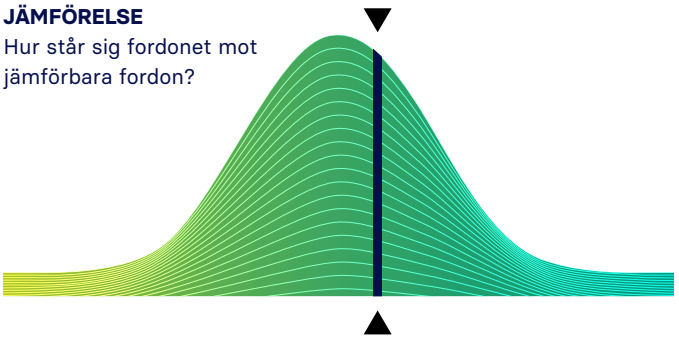
Oberoende
BATTERIHÄLSA (SOH)

98,3 %

UTMÄRKT BATTERIHÄLSA – INGA AVVIKELSER UPPTÄCKTA
