BATTERI-CERTIFIKAT

AVILOO
BATTERY DIAGNOSTICS

MÄRKE: BMW
MODELL: 3 Series Plug-in Hybrid - 11,15 kWh

MÄTARSTÄLLNING: 81 384 km
VIN: WBA5X7106LFJ24796
DATUM OCH TID: 2026-10-28 15:31

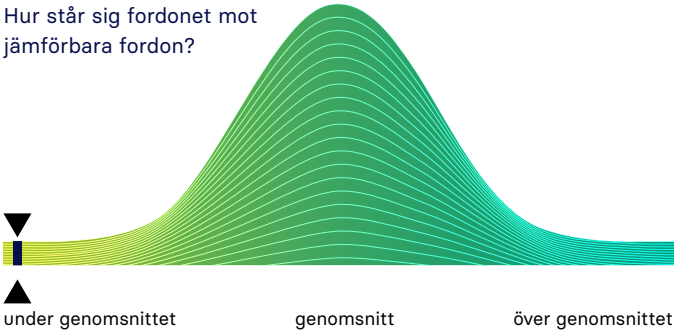
Oberoende
BATTERIHÄLSA (SOH)

77,7 %

ENERGI 9kWh | 11kWh

WLTP-RÄCKVIDD 48km | 62km
