BATTERI-CERTIFIKAT

AVILOO
BATTERY DIAGNOSTICS

CERTIFIKATETS NUMMER: EC835547-B670-4709-94E4-25B0E31EF71B

VARUMÄRKE: Citroën
MODELL: ë-C4 - 50 kWh

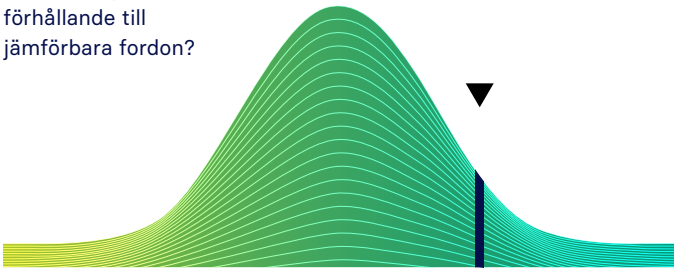
RIKTMÄRKE
Hur står sig ditt fordon i förhållande till jämförbara fordon?

under genomsnittet | genomsnitt | över genomsnittet
