BATTERI-CERTIFIKAT

AVILOO
BATTERY DIAGNOSTICS

CERTIFIKATETS NUMMER: EE03E219-C851-4237-AC61-E0BB206D2367

VARUMÄRKE: Polestar
MODELL: 2 - 78 kWh

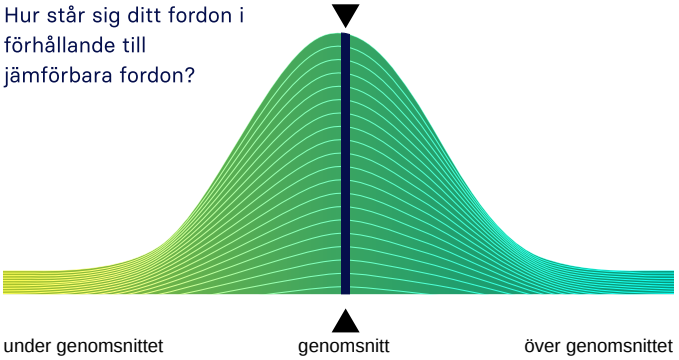
Oberoende
HÄLSOTILLSTÅND (SOH)

94,9 %

UTMÄRKT HÄLSA – INGA AVVIKELSER UPPTÄCKTA

Baserat på den detaljerade batteridiagnostik som utförts med AVILOO FLASH Test intygar vi härmed att drivbatteriet i detta fordon är i utmärkt skick.
