BATTERI-CERTIFIKAT

AVILOO
BATTERY DIAGNOSTICS

VARUMÄRKE: Volkswagen
MODELL: ID4 - 77 kWh

MÄTARSTÄLLNING: 142 057 km
VIN: WVGZZZE2ZPE028026
DATUM OCH TID:
2026-06-11 15:38

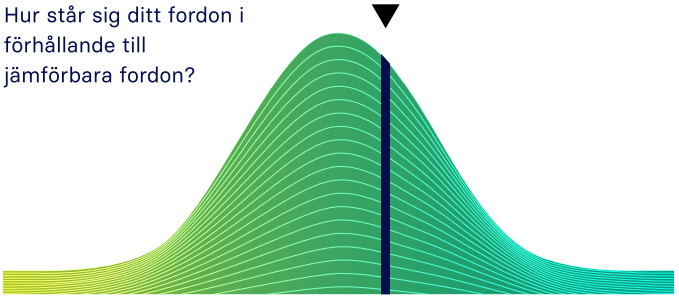
RIKTMÄRKE
Hur står sig ditt fordon i förhållande till jämförbara fordon?

under genomsnittet | genomsnitt | över genomsnittet
