BATTERI-CERTIFIKAT

AVILOO
BATTERY DIAGNOSTICS

VARUMÄRKE: Skoda
MODELL: Enyaq iV - 77 kWh

MÄTARSTÄLLNING: 51 972 km
VIN: TMBLE9NY9NF036906
DATUM OCH TID:
2026-03-05 13:51:15

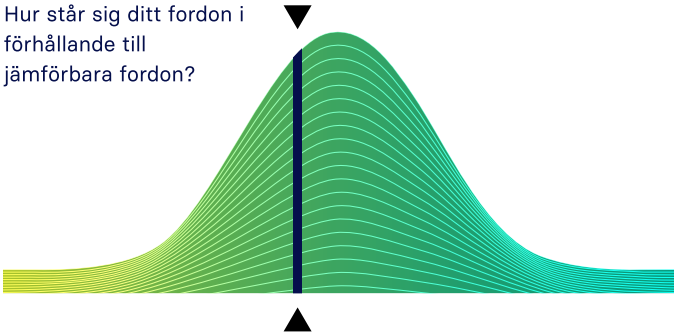
RIKTMÄRKE
Hur står sig ditt fordon i förhållande till jämförbara fordon?

BETYG

under genomsnittet | genomsnitt | över genomsnittet
